# 管内鉱山等の保安状況について

平成22年3月18日

原子力安全・保安院  
中国四国産業保安監督部

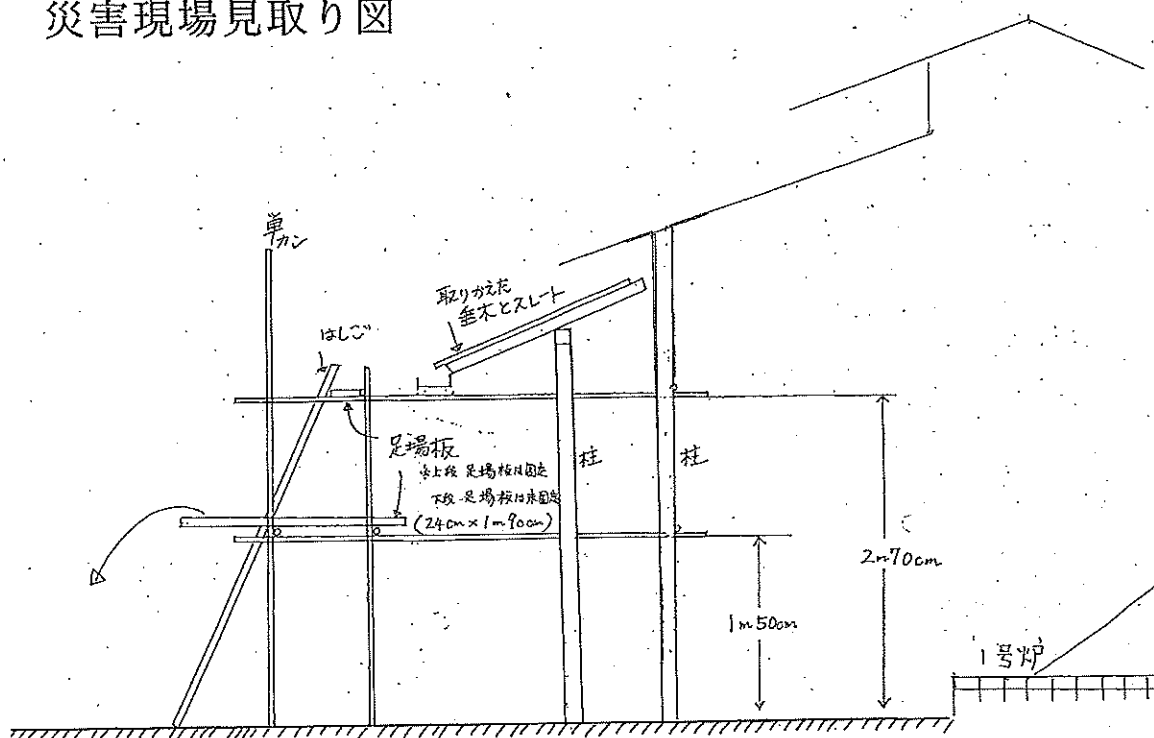
## 災害現場見取り図

鉱種：石灰石	鉱山の所在地：岡山県					
災害等の種類：（坑外） 墜落	発生日時： 平成21年4月17日（金）11 時30分頃	罹災者数	死	重	軽	計
				1		1
罹災者氏名（年齢、職種、直轄・請負の別）： 60歳、作業員、直轄						
罹災程度： 左足踵複雑骨折						
<p>【概要】</p> <p>焼成場建屋の屋根の修繕作業（屋根の一部の垂木・スレートの交換）を4月15日から作業員Aほか2名（合計3名）で実施していた。足場は屋根の修繕作業のために、鋼管（単管）で足場組をし、高さ約2m70cmの箇所に足場板を置き番線で固定していた。</p> <p>主な修繕作業は15日中に完了していたため、4月17日は、元々、スレート屋根上部に並べてあった瓦12枚（垂木・スレート交換のため地上に降ろしていた）を元に戻す作業と、後片付けをすることとしていた。</p> <p>4月17日の作業は、単独で実施が可能な作業であったことから、作業員Aが単独で作業を行った。</p> <p>作業員Aは、屋根に並べてあった瓦12枚を元に戻すために、一旦、高さ1m50cmの箇所に足場板を渡し（未固定）、これを経由して高さ約2m70cmにある足場板（固定済）に瓦を上げることにした。</p> <p>作業員Aは、高さ1m50cmの箇所に渡した未固定のままの足場板に乗り、この足場板に載せた瓦を上の方の足場板に上げようとした際に、体勢をくずして足場板の端を踏んでしまい、足場板がぐらついたため、咄嗟に横方向に飛び降り着地した際に災害が発生した。</p> <p>なお、着地箇所は敷均しコンクリート床、作業員は高所作業を行うため地下足袋を着用していた。</p>

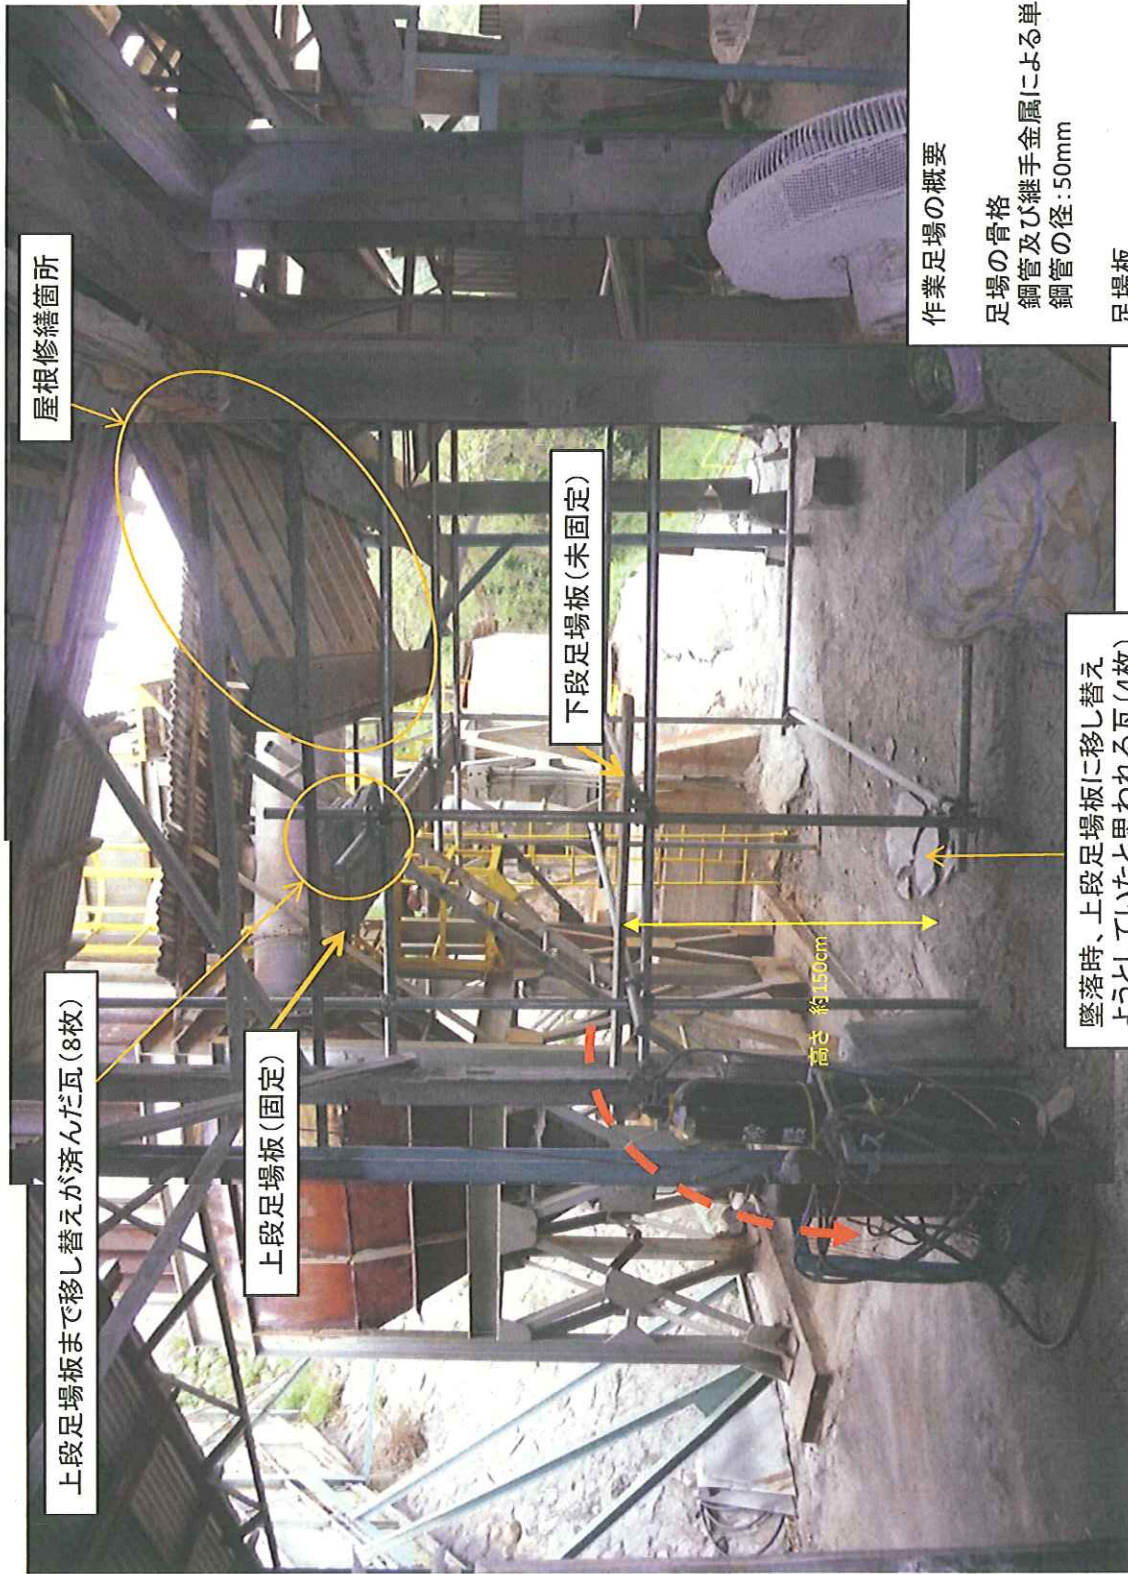
作業足場の概要

足場の骨格

鋼管及び継手金属による単管足場  
鋼管の径: 50mm

足場板

幅: 24cm 厚さ35mm

番号	管轄監督 部名	県名	発生年月日時間	鉱種	鉱山労働者数 A:9人以下 B:10人～49人 C:50人～99人 D:100人以上	災害事由	罹災者数(人)					原因となった 装置・施設等	ハザードの内容	災害概況	リスクマネジメント実施状況 (発生前)	原因	対策	詳細情報
							死亡	重傷		軽傷	計							
								4週間 以上	4週間 未満									
1	中国	岡山	H21.4.17 (11:30頃)	石灰石	B	墜落		1			1	-	未固定の足場板の使用 (高さ約1.5mの箇所に設置)	り災者は、鋼管足場組の高さ1.5mの箇所に設けた足場板(未固定)上で、この足場板にのせた瓦(全12枚)を高さ約2.7mの箇所に設けた足場板(固定)に移し替える作業中にバランスを崩し、咄嗟に飛び降りたところ着地時に左踵骨を骨折した。なお、作業はり災者の単独作業であった。 (左踵骨骨折)  補足事項 この足場組は、焼成場屋根の修理のため、15日に設置したものである。 屋根修理の殆どは15日に完了しており(16日は修繕作業は休み)、17日は後片付け作業として、修繕箇所の屋根と壁の間に瓦(12枚)をならべ戻したのち、足場組を解体する予定であった。 瓦は、元々修繕箇所の屋根と壁の間にならべてあったもので、屋根の修繕の為に一端地上に降ろしておいたものである。 高さ1.5mの箇所の足場板は、地上に降ろした瓦を、屋根の高さレベル(高さ約2.7m)の箇所の足場板(固定)に移し替える為の中継点にするため災害当日り災者が置いたものである。 り災者は高所作業を行うため地下足袋を着用、また、着地した箇所は敷均しコンクリート床であった。	リスクアセスメントの中で、高所作業に関するリスクについて評価を行っており、この結果を踏まえ、高所作業時の安全確保措置(悪天候時作業中止、命綱・ヘルメット等保護具の使用、足場の使用など)について保安規程に規定している。	高さ1.5mの箇所の足場板が未固定であったため、足場上で作業者がバランスを崩したとき、足場板までもがぐらつき、飛び降りざるを得なくなったものと推定される。	これまでの保安規程には足場を使用するときの措置が盛り込まれていなかった事を踏まえ、足場使用時の措置など、下記の措置を保安規程に追加し周知 ・作業前に作業場で危険予知活動実施 ・足場に必要な器具は、作業前に点検し不良品は使用しない。 ・単管、クランプ、足場板など足場に使用する器具は、ゆるみがないよう固定して使用する。  高所作業に関する安全教育の実施	<a href="#">関連図面(pdfファイル422kb)</a>

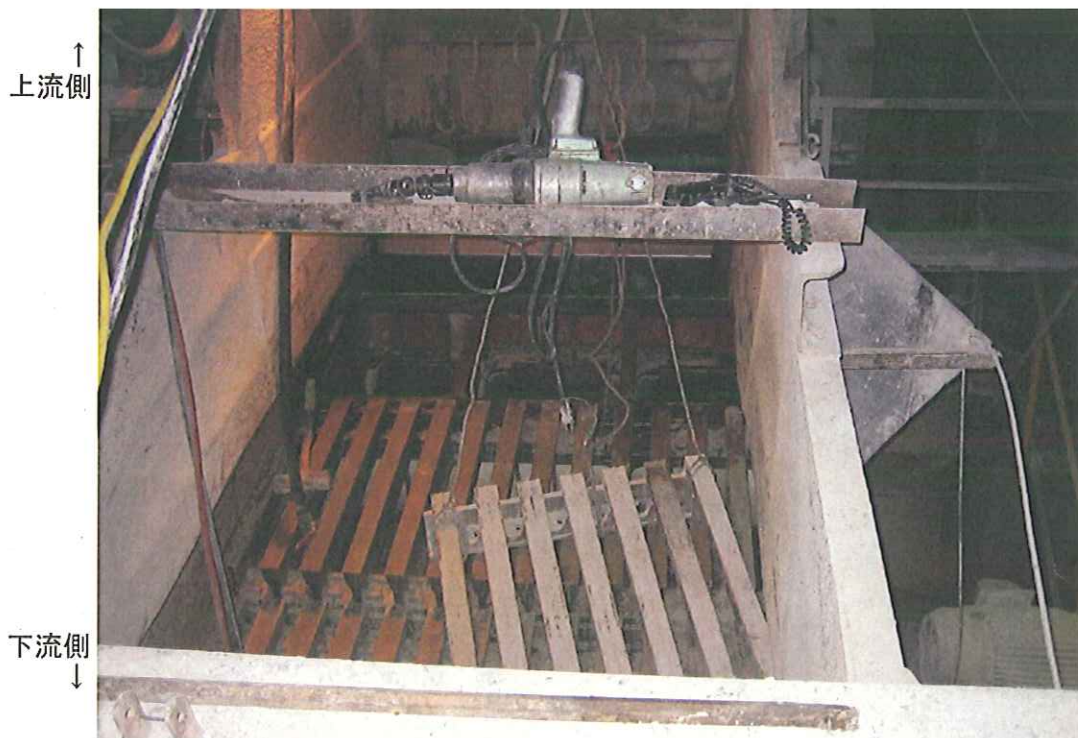
②

2	中国	岡山	H21.4.20 (10:15頃)	石灰石	C	墜落		1			1	1次クラッシャー 1次スクリーン (クリスリバー交換中)	破損した足場板の使用 (アンダーホッパー内高さ約3mの箇所に設置)	り災者は、坑内1次スクリーンの修繕作業(破損したグリズリバーの交換)に併せて、1次スクリーンアンダーホッパー室内に設けた作業足場上で、クロスメンバー(グリズリバーの台座を兼ねる設備)の点検を行っていたところ、足場板がぐらついたはずみで、3m直下にあるデッド部(ホッパー下のベルトコンベアに直接鉱石が落ちるのを防ぐ為の設備)に墜落、さらにデッド部から2m下のベルトコンベアに墜落した。なお、安全帯は使用していなかった。 (第12胸椎骨折)  補足事項 坑内1次スクリーンのグリズリバーの交換作業はり災者を含めた作業員5名で実施していた。 クロスメンバーの点検は今回の作業では予定していなかった内容であるが、グリズリバーを外したときにしかできないものであったので、り災者が今回の修繕作業がよい機会だと捉え実施した。 作業足場とするため、スクリーン下のアンダーホッパー室内には3箇所に足場板を設置していた。そのうち1箇所(墜落箇所)の足場板は片端の角が半分欠けていたため、不安定な状態となっていた。 現場付近にストックされているその他の足場板は、多くが破損しており正常に使用できる足場板は少なかった。	今回の作業そのもののリスクアセスメントは実施しておらず作業手順は定めていないが、墜落防止の観点からのリスクアセスメントは実施しており、これに基づき高所作業手順を定め、その中で保安具の着用を義務づけている。また、このことは保安規程にも規定している。	高所作業にもかかわらず安全帯を使用しなかったこと、破損し固定できない足場板を使用した事が主因であるが、現場付近にストックされている足場板の殆どが破損しており、必要ときに使用できるよう資材管理ができていなかったこと、作業の段取りが不十分であったこと、今回のような不安全行為がこれまでも実施されていたであろうこと、すなわち日常の保安管理に問題があったことが背景要因として挙げられる。	高所作業手順の見直し及び周知徹底 足場板の更新及び作業自体の危険性を低下させるべく作業方法の見直し ルールが確実に遵守されるような職場作りを構築	<a href="#">関連図面(pdfファイル362kb)</a>

グリズリーバーを外した状態

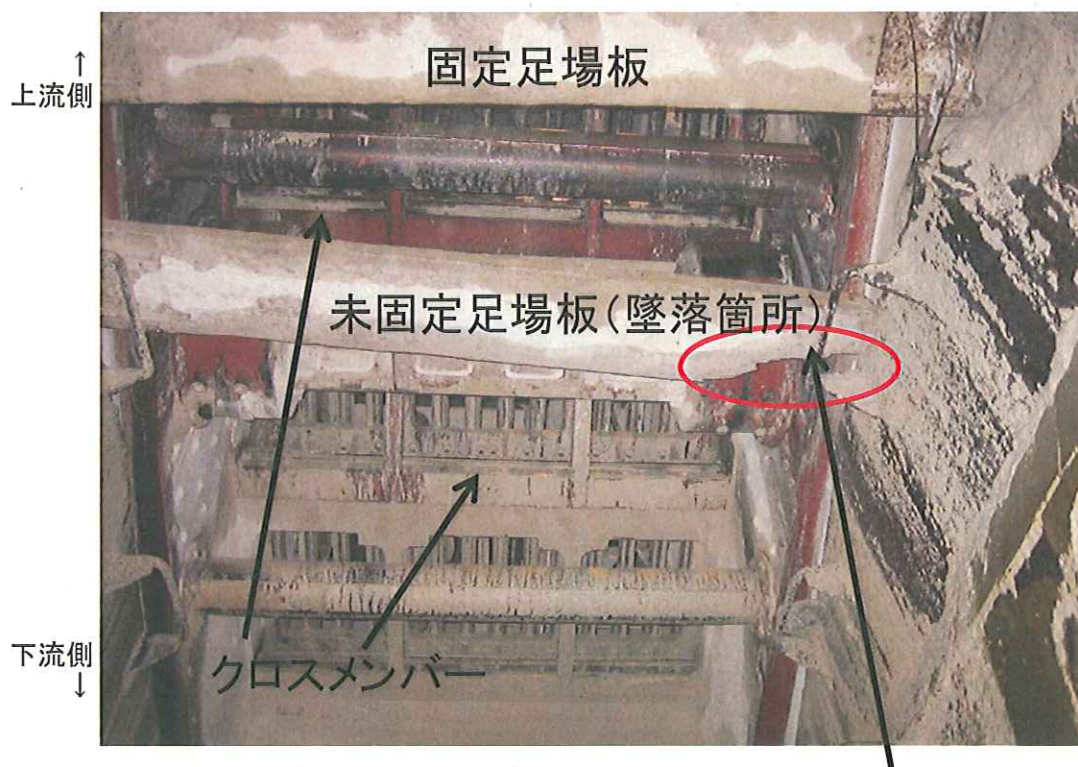
スクリーン真下から見た状態

破損部

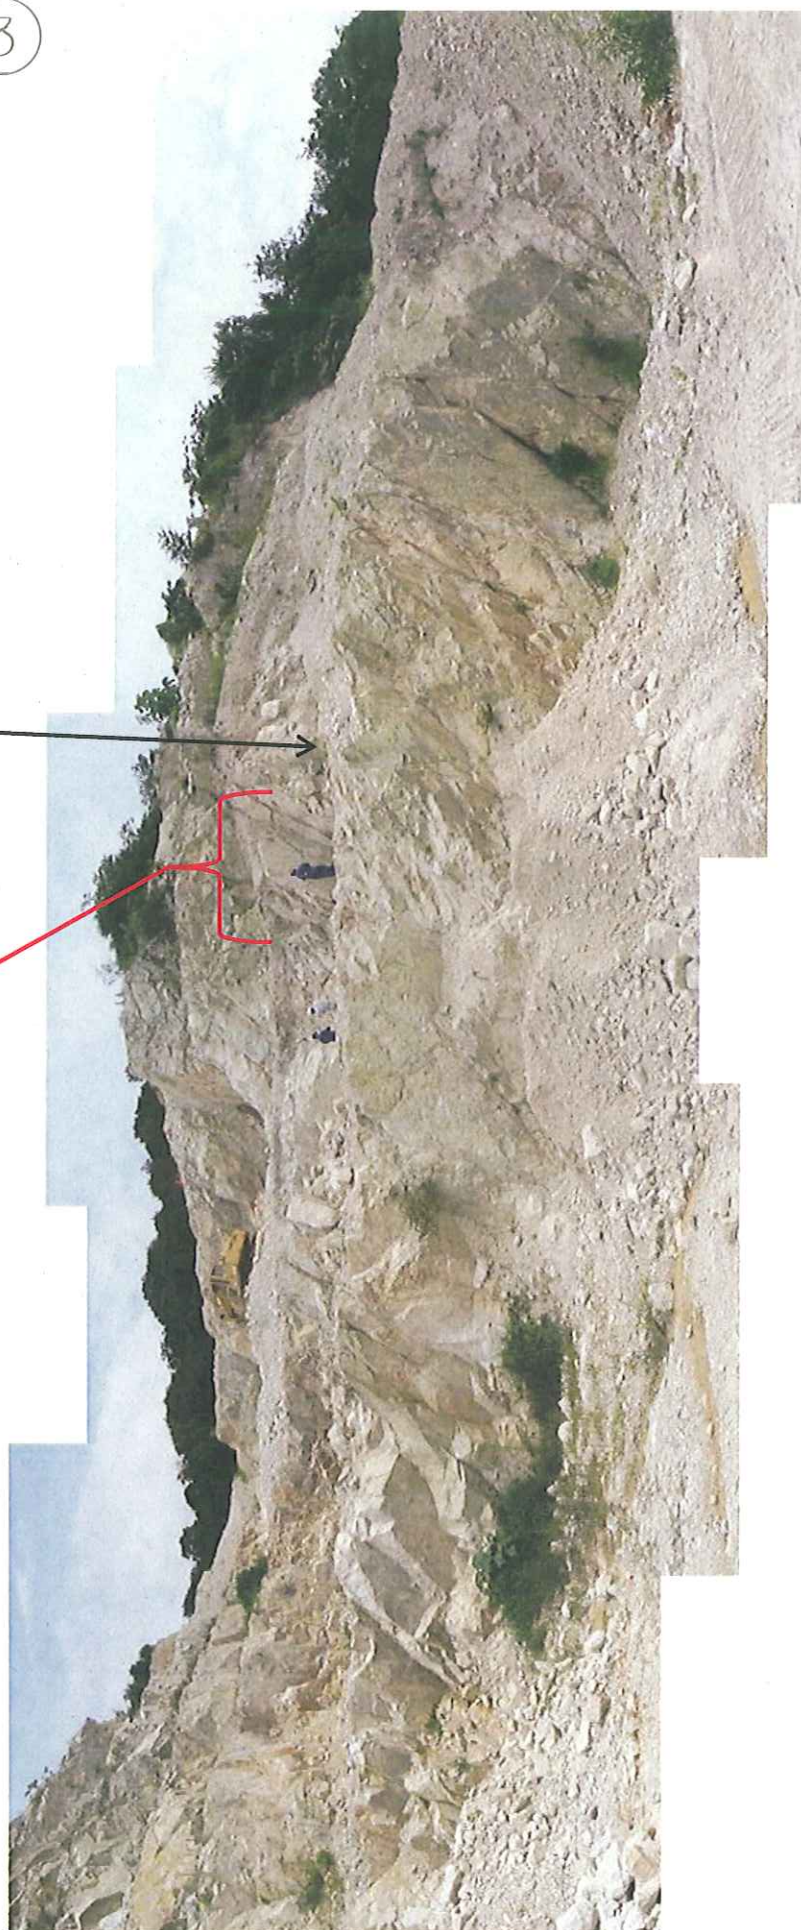
③

3	中国	岡山	H21.8.17 (11:35頃)	ろう石	A	発破又は火薬類のため (飛石)						-	不十分な飛石防護対策	露天掘採場4.2mLベンチ(切羽面は北北西向き)において発破したところ、一部の発破孔から鉄砲状態により飛石(直径3～5cm)が発生し、同箇所から北北西約130～140mの国道2号線バイパス及び側道に落下した(通行中の乗用車に被害。罹災者なし。).	以下の、対策について保安規定及び作業手順に規定。 飛石対策として発破面に防護鉄板(1.2m×2.4m)を設置 発破警戒用の見張り1人を配置 発破孔への込め物は1孔当たり2本	穿孔した穴に親ダイとアンホ爆薬を詰める際、一部が穿孔穴の奥まで入っていなかったため、自由面に近い箇所で爆発した。 込め物が少なかったことにより、鉄砲状態になった。 鉄板による防護範囲が狭かった。	ベンチ発破については、鉄板及び防爆シート(4m×6m)による飛石防止を図る(それぞれロープ、ワイヤーで固定)。 発破サイズを縮小し、従来の1回の発破で10孔であったところを8孔とする。 発破警戒の見張人を1名から2名に増員する。 孔荒等で装薬しにくい場合は、装薬作業を中止し、再度ロッド等で孔の状態を適正化する。 込め物は、1孔当たり2本であったところを3本以上とする。	<a href="#">関連図面(pdfファイル478kb)</a>

発破力所

42mL

36mLから撮影する。

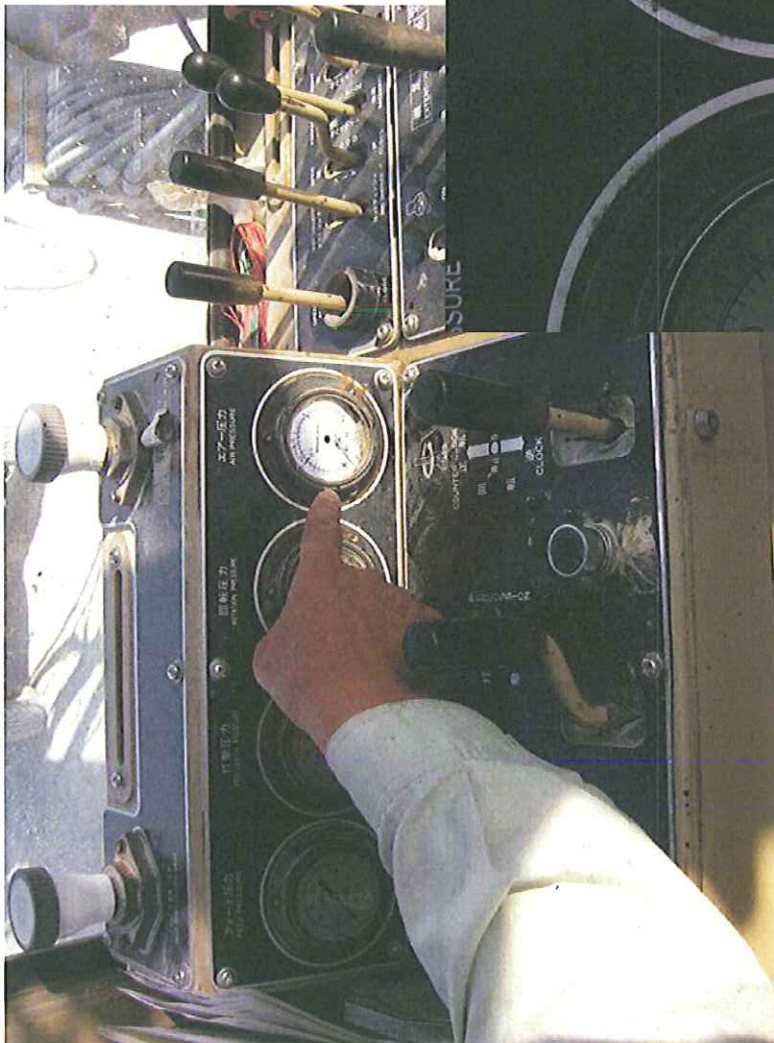
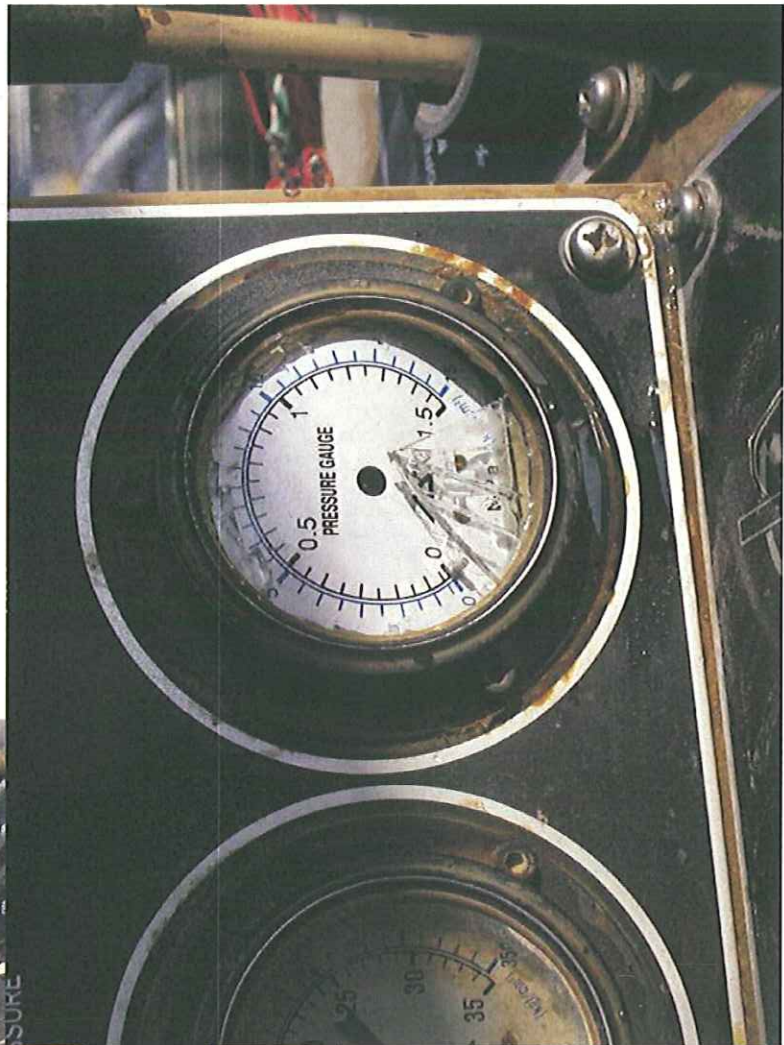
番号	管轄監督 部名	県名	発生年月日時間	鉱種	鉱山労働者数 A:9人以下 B:10人～49人 C:50人～99人 D:100人以上	災害事由	罹災者数(人)					原因となった 装置・施設等	ハザードの内容	災害概況	リスクマネジメント実施状況 (発生前)	原因	対策	詳細情報
							死亡	重傷		軽傷	計							
								4週間 以上	4週間 未満									
4	中国	岡山	H21.9.2 (15:50頃)	石灰石	B	その他				1	1	クローラドリル	圧力計	クローラドリルによる移動中、キャビン内の正面側パネルのエア－圧力計(コンプレッサーの圧力を示す)が突如破損し、ガラスとグリセリンが飛び散り、ガラス片が左目に刺さりり災した。 (左目裂傷)  (補足事項) クローラドリルは、午前中に別の作業員が穿孔作業を行っているが、仕業点検時及び作業中、特に異常は認められず問題はなかった。 当鉱山には、クローラドリルが3台あり、いずれも同じメーカー製である。すべて新車で購入しており、当該クローラドリルの使用年数は約14年である。	現況調査及び保安規程においてクローラドリルを含む車両系鉱山機械に係る項目を設定しているが、いずれも計器の破損による災害については、想定外のため、リスクとして把握していない。 作業手順書、各種点検項目及び重機メーカーの取扱説明書にも、計器類の分解及び交換に係る記述はない。 穿孔作業に係る保安教育は確実に行われている。	アンローダー及び安全弁とも異常が無かったことから、圧力計自体の異常により破損したことが原因と考えられる。 (コンプレッサーの圧力はアンローダーで一定以上の圧にならないよう調整されており、更に、異常に圧力が上がった場合にはレシーバータンクの安全弁が作動し、系内の圧力を調整するようになっている。)	圧力計の前側にアクリル板(厚さ5mm)を設置 保護メガネの着用 空気圧力計の点検・交換  なお、鉱業権者から重機メーカーに対し、使用上の注意、交換の目安、取り付け状況などソフト面での対応改善を要請したところ。	<a href="#">関連図面(pdf274(4296k))</a>

破裂した圧力計

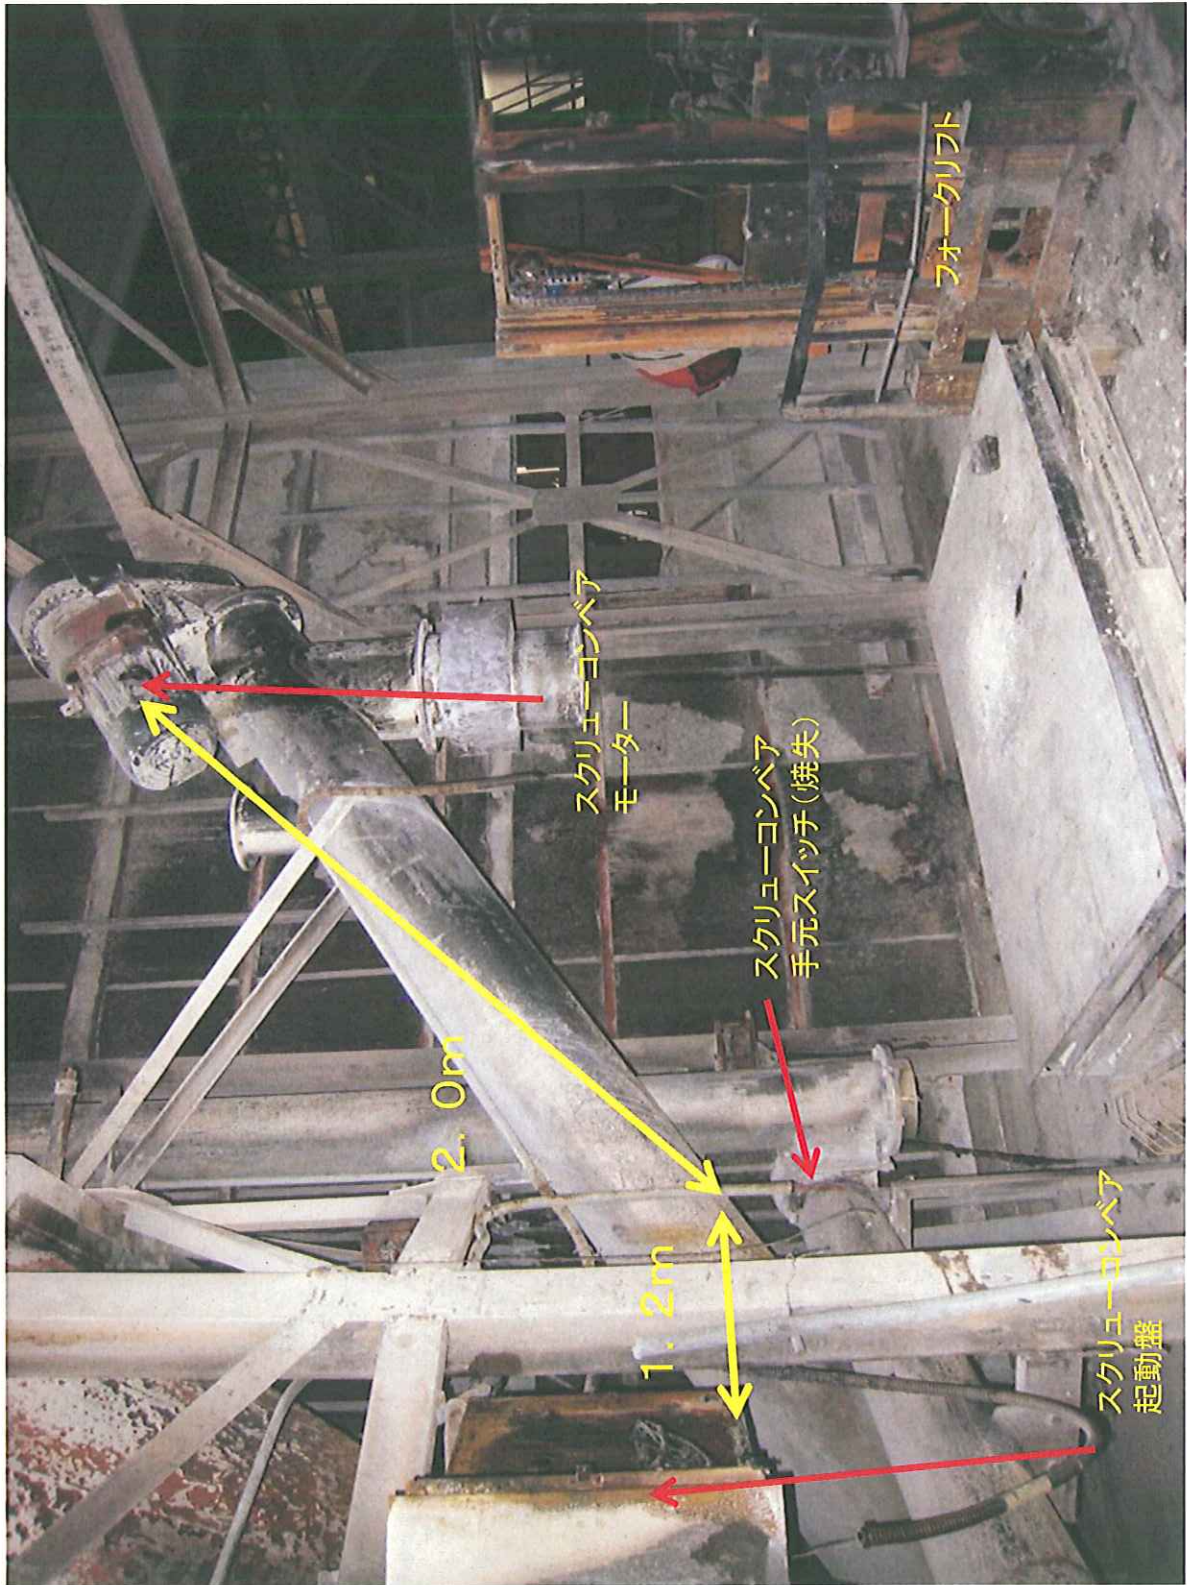
⑤

5	中国	岡山	H21.10.24 (時刻不詳)	石灰石	B	火災					-	【不明】 (スクリューコンベア起動盤、手元スイッチ、フォークリフト等)	-	10月24日12時20分頃、近隣地区住民から消防通報があり、また、偶然付近の道路を走行中であった鉱山会社従業員も火災の発生を認め、上司に連絡した。その後現場に駆けつけた上司とともに消火器による初期消火を行っていた際に消防が到着し消火作業を開始、13時17分頃鎮火した。 火元は重質タンカル加工工程のあるエリアで、工程内の製品抜出スクリューコンベア起動盤、同手元スイッチ及びその近傍に停車してあったフォークリフトが激しく焼損するとともに、建屋支柱も熱による変形を受けた。その他延焼によりスクリューコンベアモーター及びその配線類、さらにはフレコンバック、重質タンカル処理品及び同添加剤ほかも焼損した。延焼範囲は約57平方メートル。 なお、本工程は丸三日以上前の10月20日17時を最後に休転中であった。また、本工程を含む工場全体も前日22時より休転中であり、火災発生当時場内に従業員はいなかった。	本工程に特化したリスクアセスは実施していないが、工場全体の措置として、工場内の禁煙措置、消火設備の設置、工場建屋出入り口への施錠措置を講じているほか、火災訓練を実施している。	本件については以下の状況から原因は特定できない。 焼損の最も激しかったスクリューコンベア起動盤及びその付近において、火種が発生するとすれば同起動盤でのトラッキング現象及びジュール熱並びにフォークリフトのエンジン内の燃焼であるが、前者は丸三日以上電源遮断状態にあったこと、後者は前日17時前にエンジンを停止しキーを抜いていることから、これらからの出火は考えられない。 また、加工用の添加剤及び加工品には可燃性を有する物質が含まれてはいるが、今回付近に着火源が認められず出火は考えられない。しかしながら、出火後の延焼の要因になったものと推定される。 なお、当日の最高気温は16 程度で、工場内は高温環境ではなかったこと、直射日光が入る位置ではなかったことから、異常高温、集光による出火も考えられない。	原因の特定はできないが、以下の対策を講じる。 可燃性を有する製品、添加剤の保管場所の徹底(火の近くには置かない) 可燃性物質の取扱いに対する作業者への再教育 電気火災防止のための結線部の増締め 消火施設の増設ほか	<a href="#">関連図面(pdf274(4514k))</a>

火災現場 (推定発生箇所)

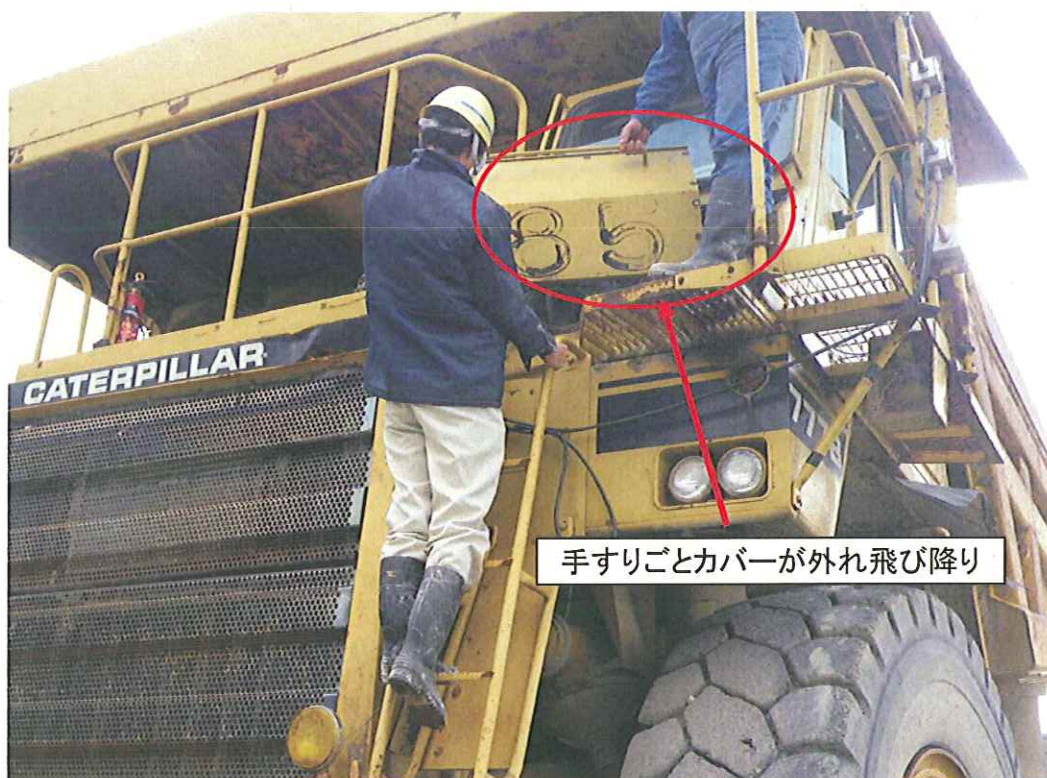
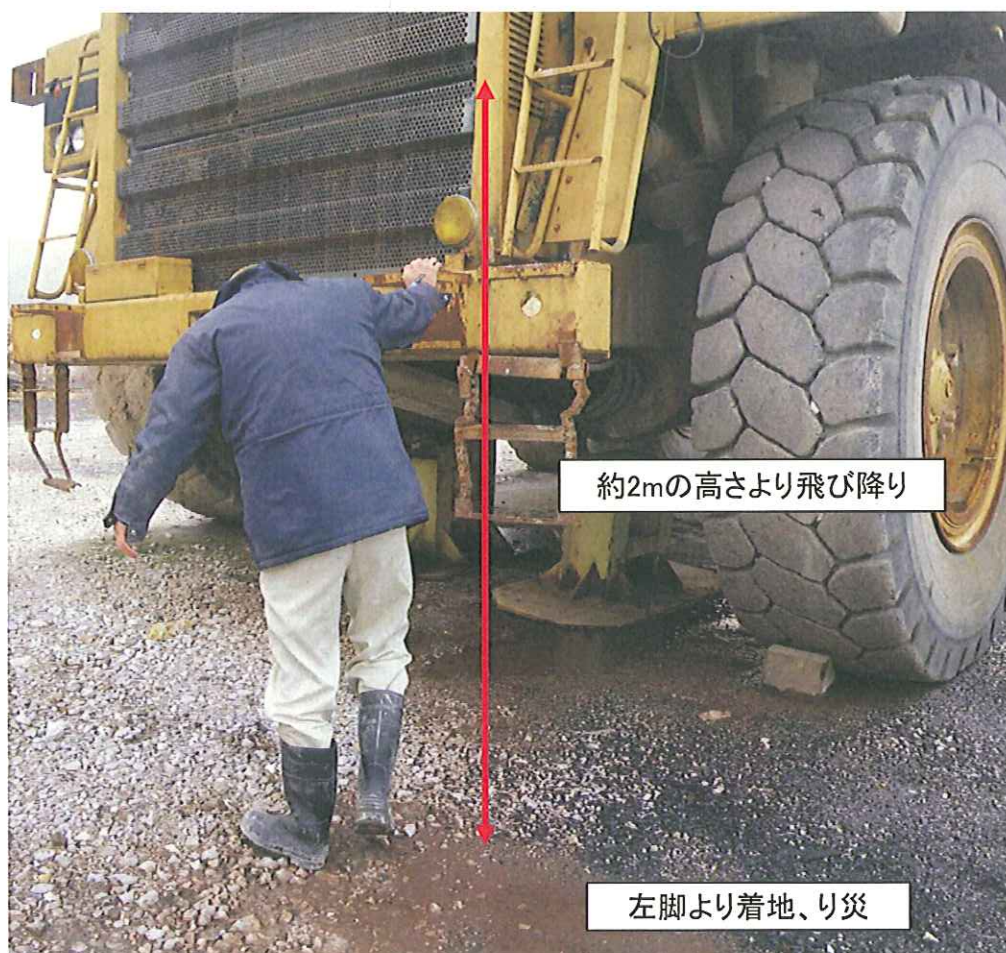
⑥

6	中国	山口	H21.12.26 (9:30頃)	石灰石	D	墜落		1			1	78トンダンブトラック	(未固定の)昇降用手すり	使用していない古い大型ダンブトラックから部品を取り外すため、昇降用はしごを登っていた際、手すりのボルトが外されていたことにより、作業員1名が墜落(約2m)し、着地した際に左足を骨折した。 (左足関節脱臼骨折)	現況調査を実施し保安規程を作成しているが、当災害は自動車等の運転又は点検・修理に直接関係する業務の作業ではなく想定外のことであり、当該行動に関する現況調査は行っていない。 自動車等の点検・修理に関しては現況調査を行い「整備関係」の作業手順を作成している。 罹災者は、旧法の自動車を整備する作業の有資格者教育を受けている。 年末年始の保安確保に向けた各種取組を行っている(緊急保安パトロール、設備点検等)	手すりがボルトで固定されておらず、三点支持にならなかったこと。	既設の昇降はしごを撤去し、昇降用階段を設置する。 キャビン周りの手すりその他の保安設備を復旧する。 周囲に立入禁止柵と表示看板を設置し、担当者以外は立入禁止とする。 保安設備を外した場合は、すべて現状復帰することとし、現状復帰するまでの間は警標を掲げる。 現場に部品取り履歴記入ボードを設置するとともに、事務所ではパソコン上で履歴簿を管理することにより、管理履歴を明確化する。 その他ソフト面の対策として、報告・連絡方法及び作業基準について見直しと教育を行う。	<a href="#">関連図面(pdf274(4868k))</a>
